**Análise do processo de ocupação (des)ordenado no baixo curso da Sub-Bacia  
Hidrográfica do Franco, Manaus/AM**

**Analysis of the (un)ordered occupation process in the lower course of Franco Subbasin,  
Manaus (AM)**

**RESUMO:** A presente pesquisa foi realizada na Sub-Bacia Hidrográfica do Franco, localizada na Zona Oeste da cidade de Manaus. A proposta visa analisar criticamente a suposta ausência do estado, ante a ocupação espontânea das margens do canal principal da referida bacia hidrográfica. As fases deste estudo contemplam o outrora, quando o igarapé foi ocupado por um aglomerado de palafitas e, em seguida, a contemporaneidade, no que se refere à intervenção do estado. O ponto central da análise é, sobretudo, essa forma de intervenção no processo de requalificação urbanística e ambiental, por meio do Programa Socioambiental de Recuperação dos Igarapés de Manaus (PROSAMIM), além do processo urbanístico, no trecho do canal principal, e os impactos socioambientais, com a criação de infraestruturas e de serviços pelo Estado. O processo metodológico usado para alcançar os objetivos da pesquisa foi a teoria geossistêmica, que usa como base a teoria geral do sistema. O objetiv

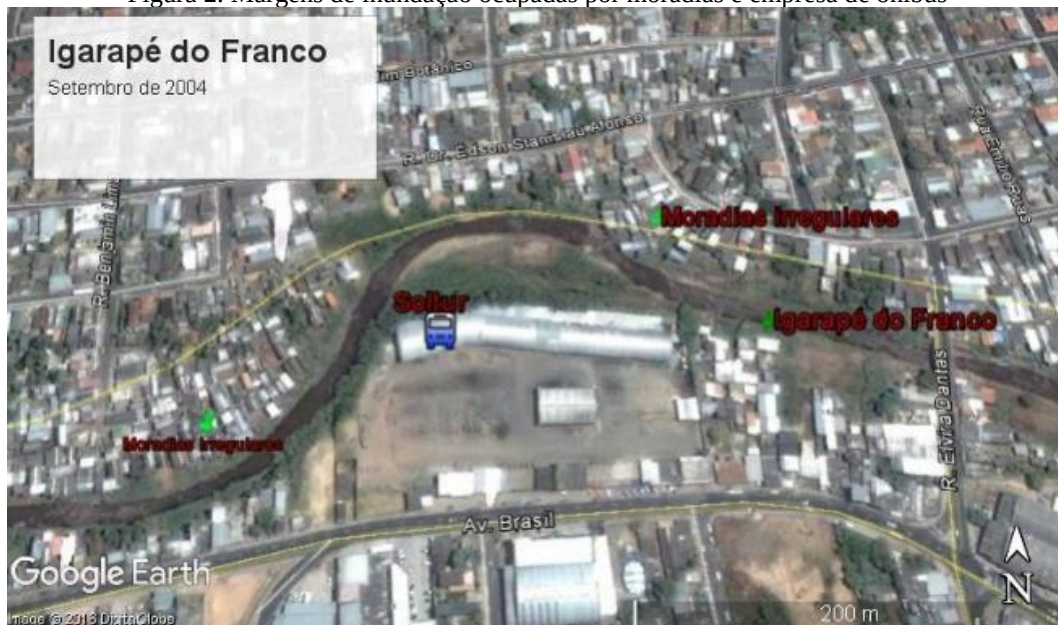
Figura 2. Margens de inundação ocupadas por moradias e empresa de ônibus

regime de cheia dos rios da Amazônia. Na margem direita, no bairro Santo Antônio, estava presente a empresa de ônibus urbano Soltur, que aterrou a planície de inundação (direita) para a construção da garagem de ônibus (Figura 2).

É possível notar, nas imagens de satélites, os aglomerados de palafitas ao longo da margem do canal fluvial principal e moradias de madeira em meio a vielas, sem nenhum tipo de infraestrutura. O Igarapé do Franco (rio urbano) torna-se um esgoto a céu aberto, muito comum aos igarapés de Manaus.

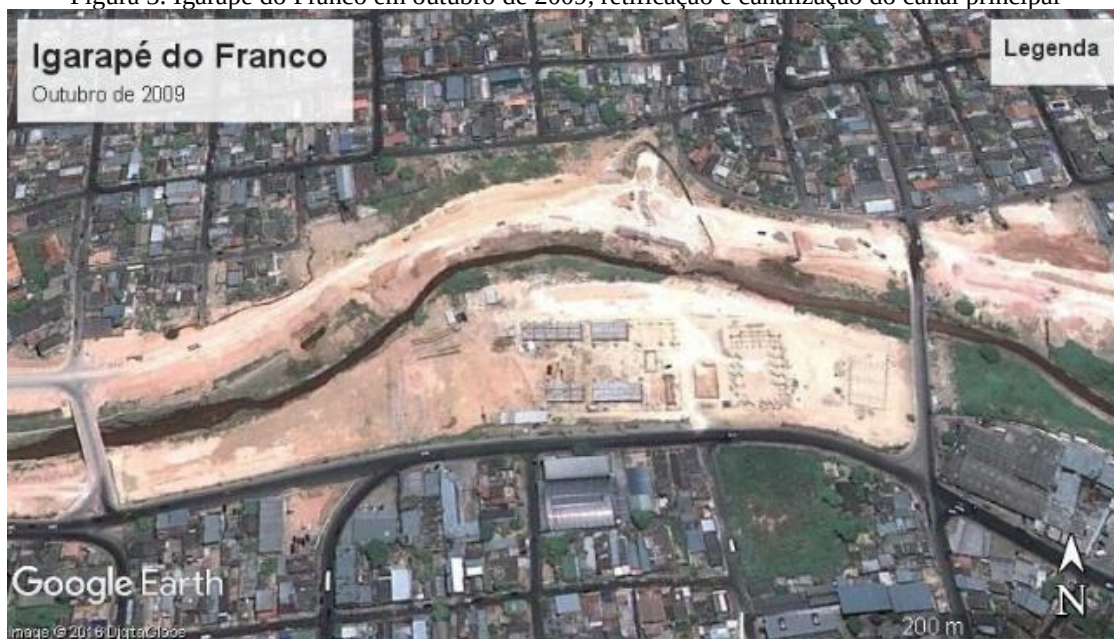
Figura 3. Igarapé do Franco em outubro de 2009, retificação e canalização do canal principal

É possível observar claramente a mudança do espaço no entorno do canal fluvial, outrora com as moradias e, em 2009, com a ação do governo, quando ocorreu o aterro de suas margens para a construção de uma avenida e de um espaço de convívio social. Sendo assim, não houve recuperação ambiental, pois não se reflorestou com a mata ciliar, ao contrário, impermeabilizou-se o solo e todo esgoto da região é despejado no canal principal da referida sub-bacia hidrográfica.

Em 2009, conforme apresentado na figura 3, é possível observar toda a extensão da área modificada, pois já não existem aglomerados de palafitas, tendo toda a margem do canal sido aterrada. Observa-se, também, o início da construção do Centro de Convivência da Família Magdalena Arce Daou, na margem direita no bairro Santo Antônio, bem como há o estreitamento do igarapé em razão de sua canalização.

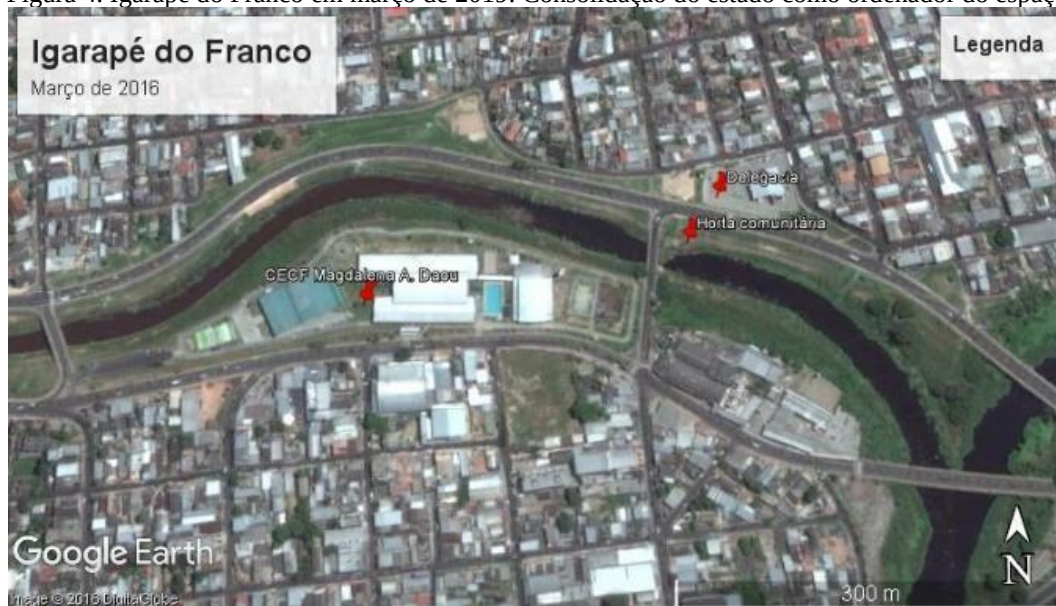
Figura 4. Igarapé do Franco em março de 2019. Consolidação do estado como ordenador do espaço

A obra do programa socioambiental aterrou às margens de inundação do canal principal, retificando o canal, alterando, assim, seu percurso natural. Não houve recuperação da mata ciliar, pois o que constatamos foi uma grande maquiagem urbana. Outro problema é que o PROSAMIM interveio no baixo curso da bacia hidrográfica e, no alto curso, os afluentes do canal principal continuam densamente ocupados de maneira desordenada, portanto todo resíduo jogando a montante da bacia hidrográfica tende a descer e a se acumular na foz, lugar de intervenção do PROSAMIM.

Na figura 4, é possível observar a consolidação do projeto, com a intervenção estatal. Dessa forma, o que antes era um aglomerado subnormal, caracterizado como favela, passou por uma profunda transformação socioespacial, alterando a paisagem.
